**UÇUŞ İŞLETME MÜDÜRLÜĞÜ**  
**JETOPS MEMO – 2019 – 04**

**KONU: R44 II Hız Aşımaları ve Sakınma Prosedürlerine İlişkin Uçuş Emniyet Bülteni**

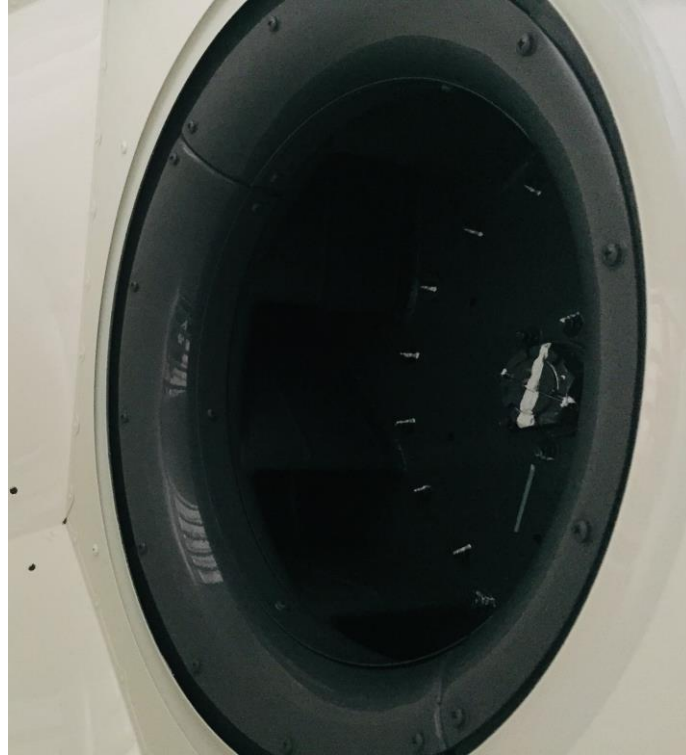
Şekil 4. R44 II Soğutma Fanı

Motor silindirlerinde izilmeler meydana gelir. İtme ubukları, piston contaları ve krank mili hasarlanır. Soęutma fanı hiza ayarı bozulur.

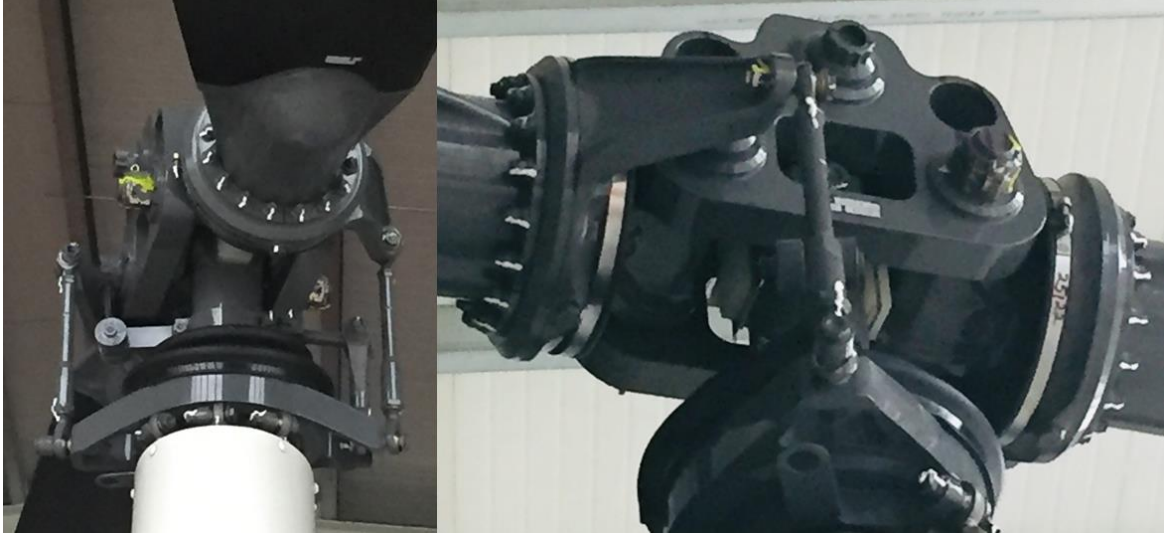
Şekil 7. R44 II Ana Rotor Sistemi

Motor silindirlerinde çizilmeler meydana gelir. İtme çubukları, piston contaları ve krank mili hasarlanır. Manyetolar hasarlanır. Rotor başındaki pal ayar yataklarında aşınmaya neden olur. Ana rotor hub iç yatakları hasarlanır. Soğutma fanı hiza ayarı bozulur.

Helikopterin bu şekilde uçuşa devam etmesi durumunda shaft yatakları, rotor başı ve rotor pallerine aşırı gerilim uygulanır, sürücü shaftlar hasarlanır. Ana ve kuyruk rotor dişli kutuları ve hidrolik sistemlerde de hasar meydana gelebilir.
