**UÇUŞ İŞLETME MÜDÜRLÜĞÜ**  
**JETOPS MEMO – 2019 – 04**

**KONU: R44 II Hız Aşımaları ve Sakınma Prosedürlerine İlişkin Uçuş Emniyet Bülteni**

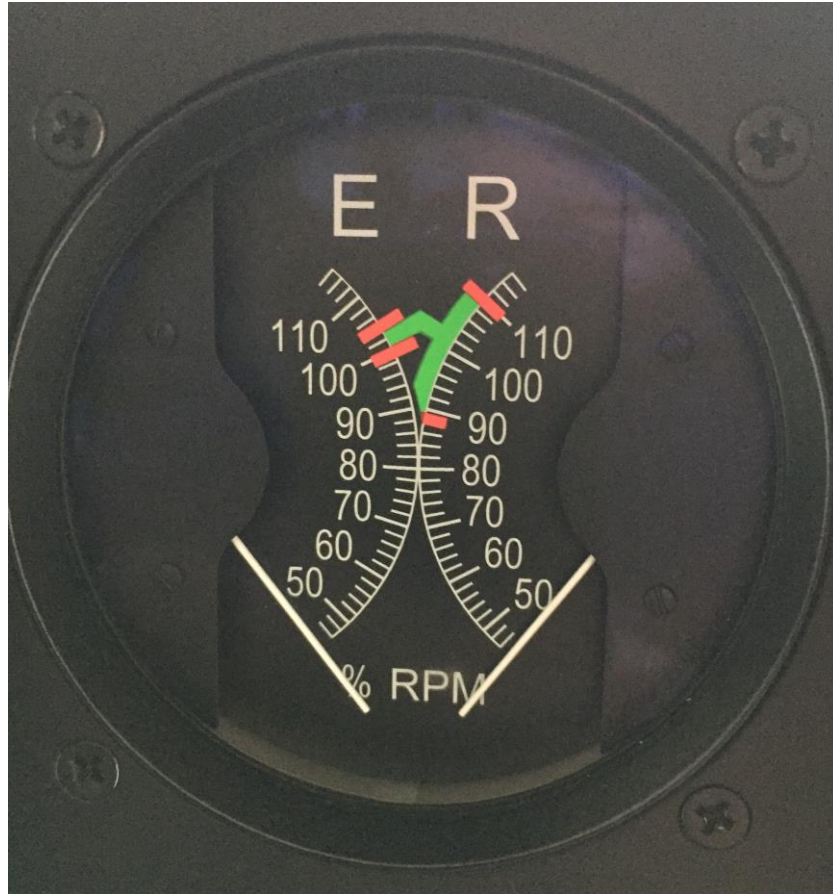
Şekil 2. Raven44 II Motor & Rotor Takometre Göstergesi

Hız aşımı, RPM (Revolution Per Minute – Dakikada Devir Adedi) takometresinde; motor RPM'i veya rotor RPM'i veya her ikisinin birden normal çalışma limitlerini (üst kırmızı çizgileri) aştığında meydana gelmektedir.

**Alt Kırmızı Çizgi: % 90 RPM**

**Yeşil Saha: % 90 - % 108 RPM**

**Üst Kırmızı Çizgi: % 108 RPM**

**Alt Kırmızı Çizgi: % 101 RPM**

**Yeşil Saha: % 101 - % 102 RPM**

**Üst Kırmızı Çizgi % 102 RPM**

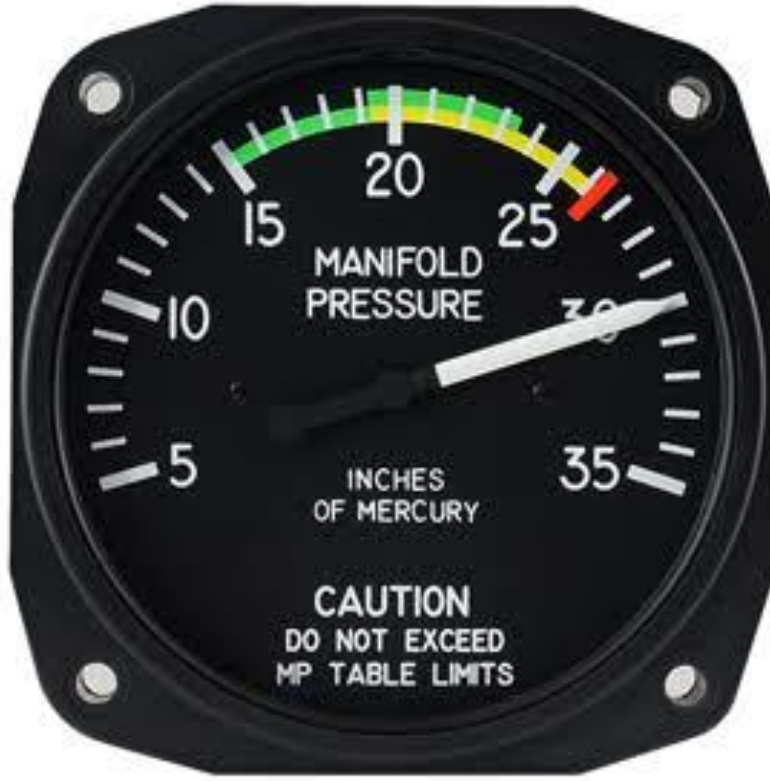
Şekil 6. R44 II Manifold Absolute Pressure (MAP) Göstergesi

Governor anahtarı "ON" durumuna alınmadan yapılan havıra kalkış esnasında, kollektif yukarı doğru tatbik edilirken Motor & Rotor RPM'leri yükselir. 17-21 MAP (Manifold Absolute Pressure) aralığı dışında korelasyon mekanik sistemi devrede değildir. Bunun sonucu olarak; kollektif yukarı doğru tatbik edildiğinde her iki ibre de yükselmeye devam eder ve normal çalışma RPM değerlerini aşar. Havıra kalkış esnasında kollektif yukarı doğru tatbik edilirken her iki ibrenin de yükselmesi mantığa aykırı görünüyor olsa da bu gerçek bir durumdur ve dikkat edilmez ise hava aracında ciddi hasarlara neden olur.

***Kalkış esnasında mekanik korelasyon, RPM normal uçuş değerlerine alındığında ve kollektif governor anahtarı "ON" durumuna alınmadan yukarı doğru tatbik edildiğinde hız aşımına neden olabilir.***

Havıra kalkış esnasında, kollektif yukarı doğru tatbik edilirken MAP 17 değerine ulaştığında harekete ara verin ve RPM değerinin sabit kaldığını kontrol edin. Eğer RPM değeri sabit değerde kalmıyor ise governor sistemi görevini yapmıyor demektir. Bu şekilde hareket edilmesi limitlerin aşılması öncesinde durumun tespit edilmesini sağlayacak ve hava aracına hasar verilmesini engelleyecektir.

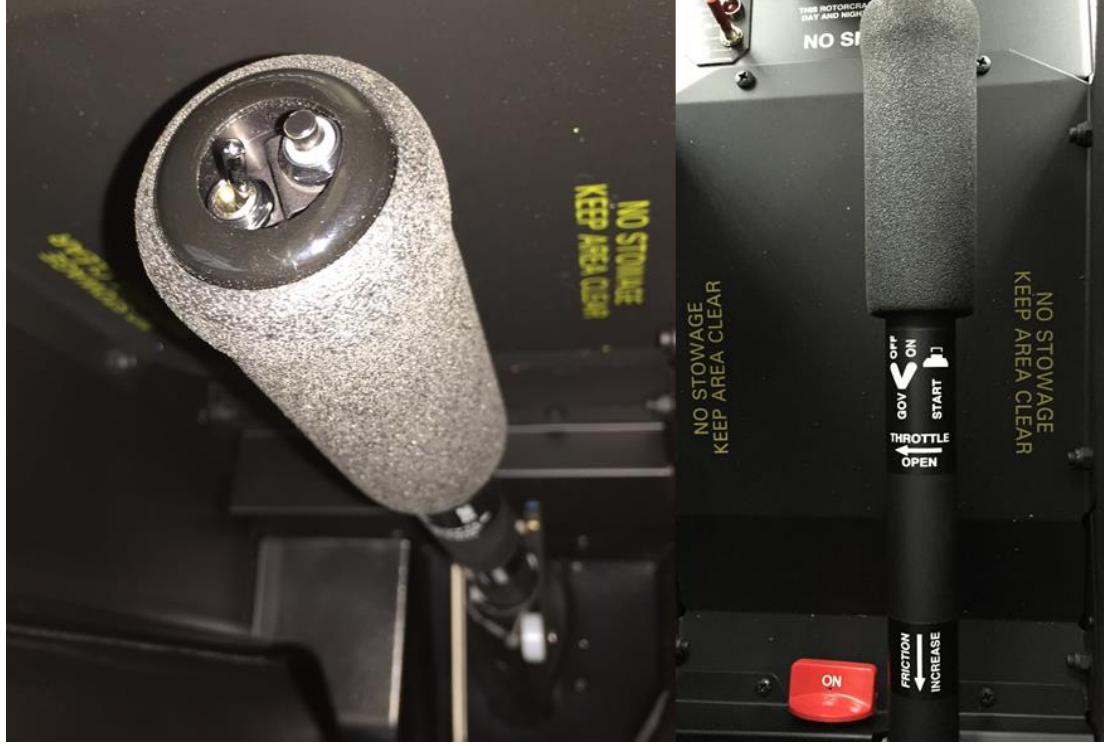
Şekil 8. Solda R44 II Governor ve Starter Anahtarları, sağda Gaz Kolu üzerinde çalışma pozisyonları

Kalkış esnasında, Governor sistem anahtarı "ON" yapılmadan RPM normal uçuş değerine alınırsa ve kollektif yukarı doğru tatbik edilirse mekanik korelasyon hız aşımına neden olabilir. Hız aşımı, gaz kolunun çok sıkı tutulması nedeniyle de meydana gelebilir. Gaz kolunun çok sıkı kavranması Governor sisteminin görevini yapmasına engel olacaktır.

Her kalkış öncesinde kalkış öncesi kontroller mutlaka yapılmalıdır.
